"Evaluación de la calidad socioambiental en áreas de conservación afectadas por minería ilegal en el cantón Yantzaza"

“Determinar los impactos socioambientales de la minería irregular en dos localidades de las parroquias rurales del cantón Yantzaza, mediante evaluaciones técnicas y sociales participativas, para proponer medidas que promuevan la conservación del entorno y el desarrollo sostenible.”

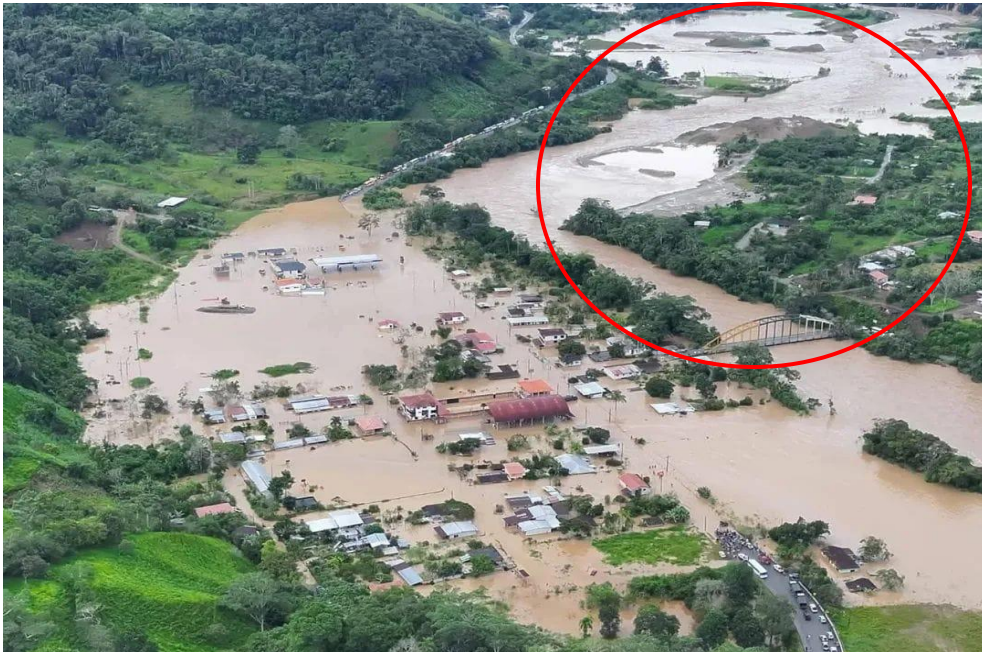
Piedra Liza, San José, La Yona y San Vicente de Caney

- Diferentes niveles de cercanía a actividades mineras, vías de tránsito y zonas ribereñas intervenidas.
- Opiniones comunitarias divididas: familias vinculadas a la minería y habitantes preocupados por sus efectos ambientales.
- Preocupaciones recurrentes por agua, ruido, polvo, vegetación, modificación del río e inundaciones.

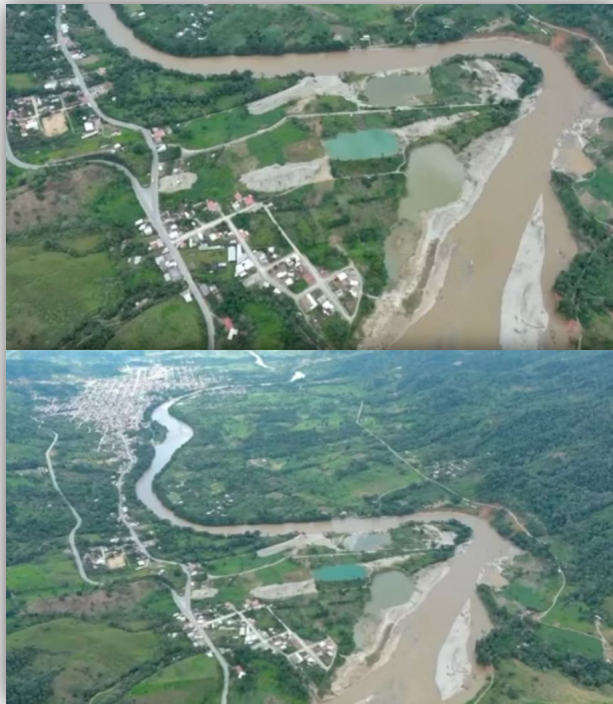
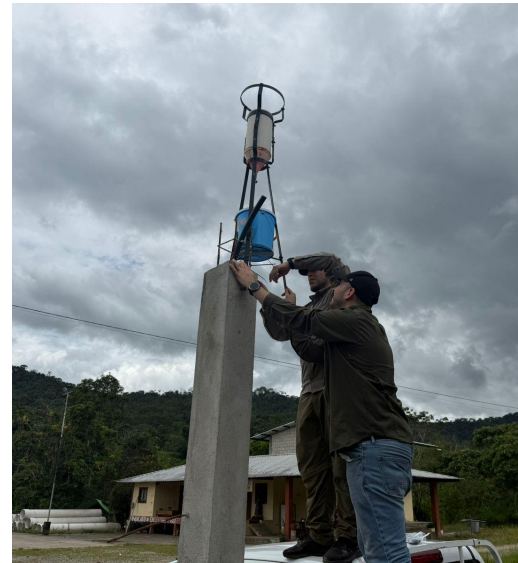
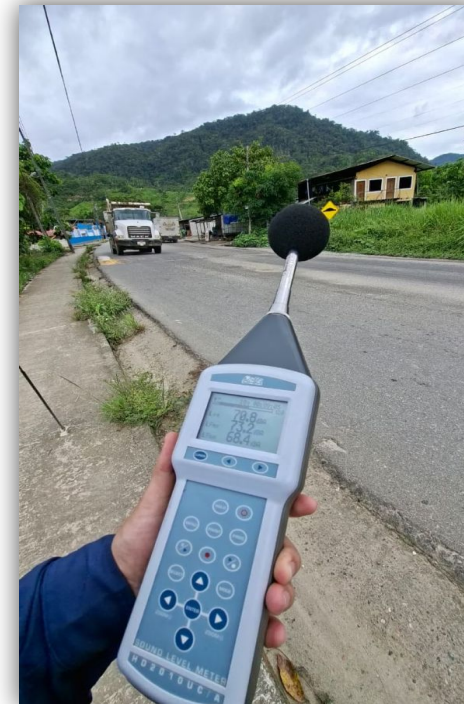
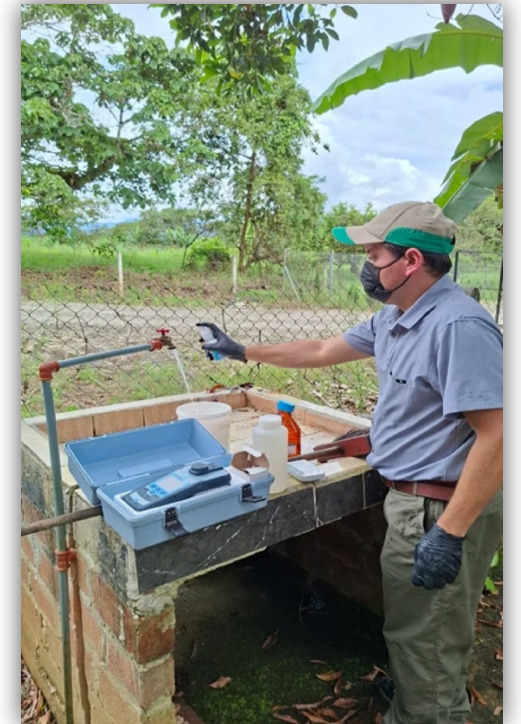
Vegetación y Cauce del Río

Análisis de la pérdida de la vegetación y el cambio de la dinámica natural del río entre 2020 - 2025.

Aire (Material Particulado)

Partículas en el aire que generan afecciones respiratorias

Aire (Niveles de Ruido)

Medición de ruido provocado por tráfico vehicular

Agua

Análisis de calidad del agua del grifo del consumidor

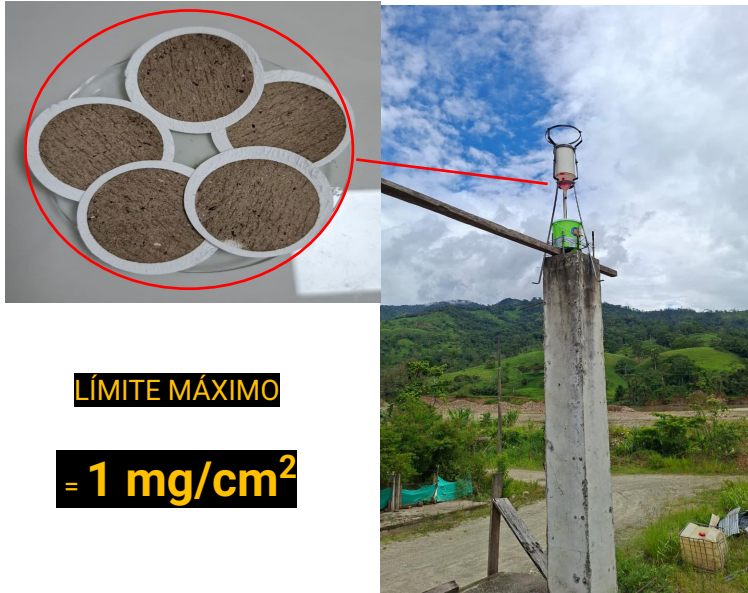
LÍMITE MÁXIMO

= 1 mg/cm²

Material particulado

Barrios más próximos a asentamientos
San José: 1,12 mg/cm². Piedra Liza: 0,91 mg/cm².
Relación con tránsito, vías sin asfaltar y movimiento de materiales.

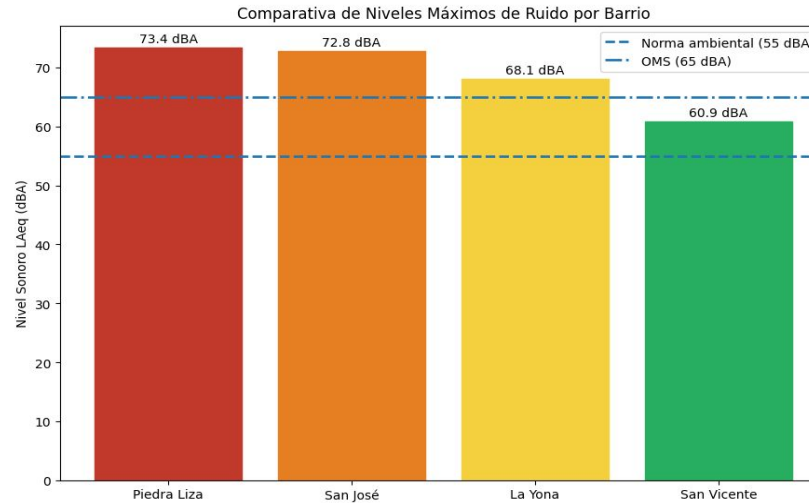
LÍMITE MÁXIMO 65 dBA OMS

Ruido ambiental

5 de 12 puntos superaron 65 dBA; máximo de 73,4 dBA en Piedra Liza, asociado a circulación de transporte pesado y maquinaria.

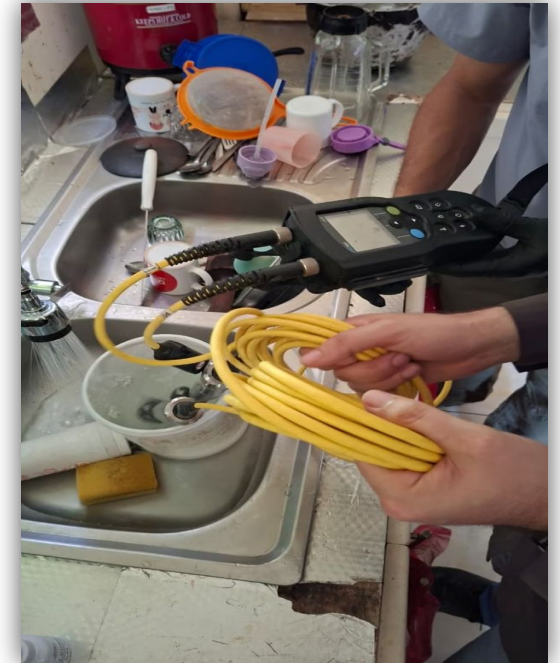
Agua de consumo

Presencia de coliformes fecales en los cuatro barrios y cloro residual menor a 0,01 mg/L, evidencia la ausencia de un tratamiento para el agua de consumo
